Rijksdienst voor het Cultureel Erfgoed
Ministerie van Onderwijs, Cultuur en
Wetenschap

RIJKE ROMEINEN

in Limburg

2
2023

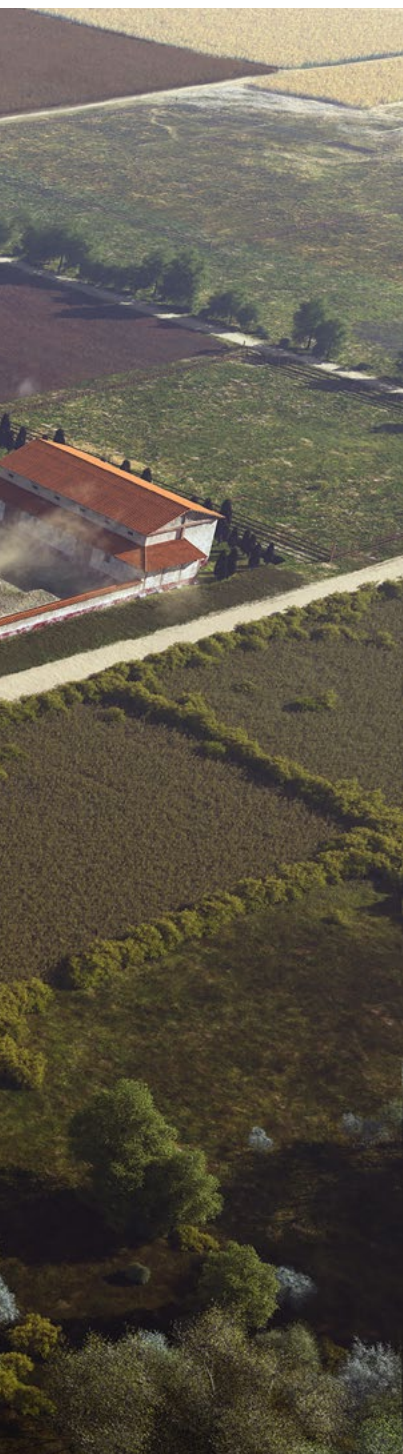
De indrukwekkende villa die in de Romeinse tijd bij het huidige dorp Voerendaal stond, was niet alleen een luxe huis op het platteland, maar ook een groot landbouwbedrijf

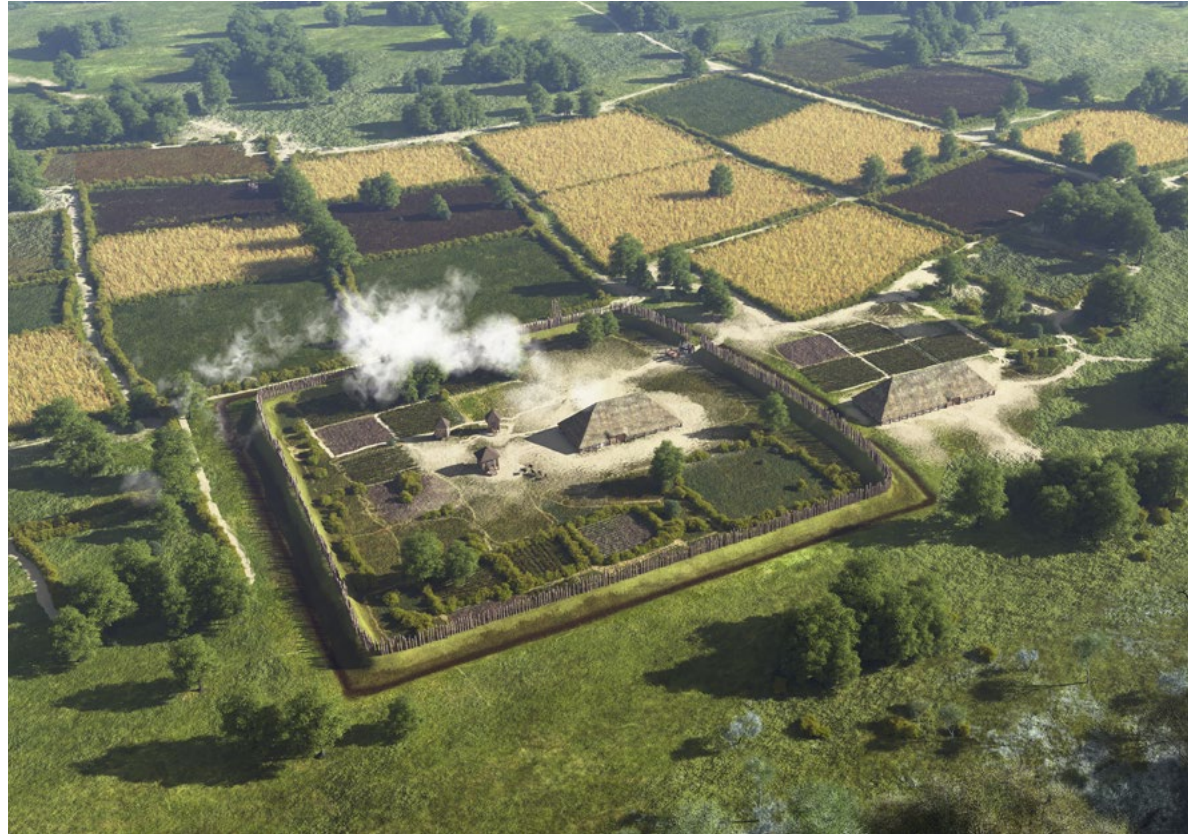
Voordat de Romeinen hier een villa bouwden, stonden er al boerderijen met een gracht

De eerste reeks nieuwe inzichten heeft betrekking op de late ijzertijd, vanaf 250. In de jaren tachtig is het overblijfsel van een greppel of gracht van ruim twee meter diep opgegraven. Die omsloot, ongetwijfeld in combinatie met een aarden wal, een terrein van ongeveer negentig meter in het vierkant. De opgravers hadden veel sporen van palen en kuilen opgetekend, maar waren er niet in geslaagd om plattegronden van de gebouwen te reconstrueren.

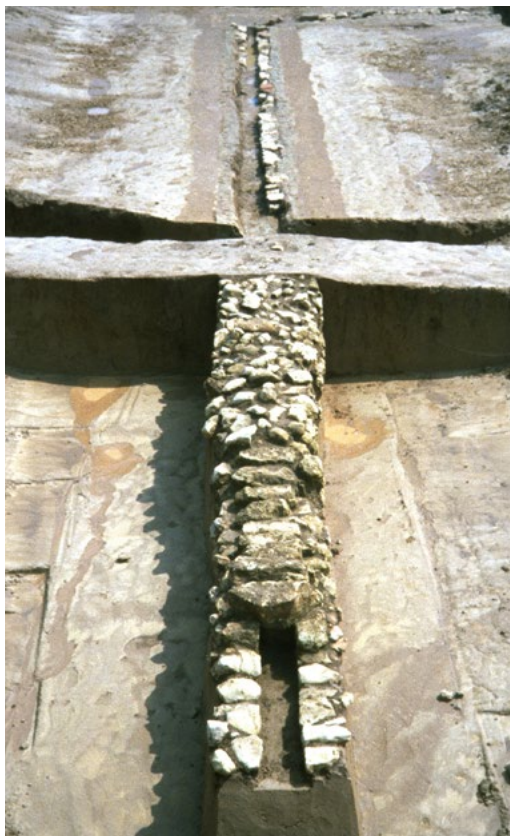
Een waterleiding van anderhalve kilometer voerde vers beekwater naar het badgebouw

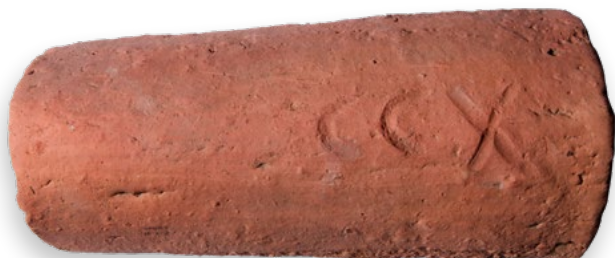
In deze dakpan staat '210', waarschijnlijk het aantal dat een man of team per dag vormde

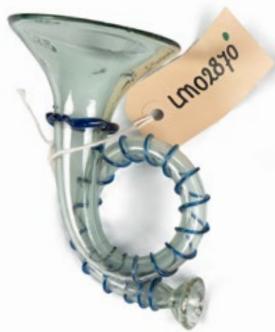
De drinkhoorn van de Rijksdienst

Tussen de kunst die de Rijksdienst voor het Cultureel Erfgoed beheert, bevindt zich een glazen posthoorn. Hij komt uit de zeventiende of achttiende eeuw en het mondstuk vertoont tal van barstjes. Dit geldt ook voor soortgelijke hoorns in het Rijksmuseum en in het Kunstmuseum in Den Haag, tot voor kort het Gemeentemuseum geheten. Wat heeft die scheurtjes veroorzaakt? De Universiteit van Amsterdam en de Rijksdienst gingen samen op onderzoek uit. Er is weinig bekend over het oorspronkelijke gebruik van deze glazen. Zowel het Kunstmuseum als de Rijksdienst beschrijft ze als drinkbeker, hoewel je er ook geluid mee voort kunt brengen. Het is mogelijk dat de barstjes in het mondstuk het gevolg zijn van vrolijke drankspelletjes. Die waren toen buitengewoon populair. Omdat je het glas niet neer kunt zetten zonder dat de drank er uitloopt, moest je wel doordrinken. Als je het glas leeg had, hoorde je er vast op te toeteren. Op!

Als verklaring voor de barsten wierpen de onderzoekers drie hypothesen op. Ten eerste is het mogelijk dat we toch met glasziekte te maken hebben. Ten tweede zou het mondstuk van een andere soort glas kunnen zijn, met andere eigenschappen ten aanzien van uitzetten en krimpen. In dat geval zouden de scheurtjes door spanning zijn veroorzaakt. De derde hypothese gaat uit van een thermische schok, waarbij het glas breekt als gevolg van een snelle verandering van temperatuur.

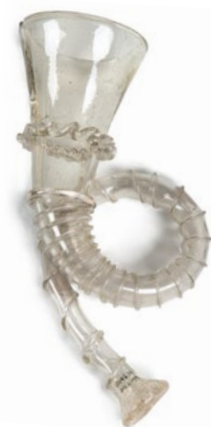
Twee drinkhoorns uit het Kunstmuseum

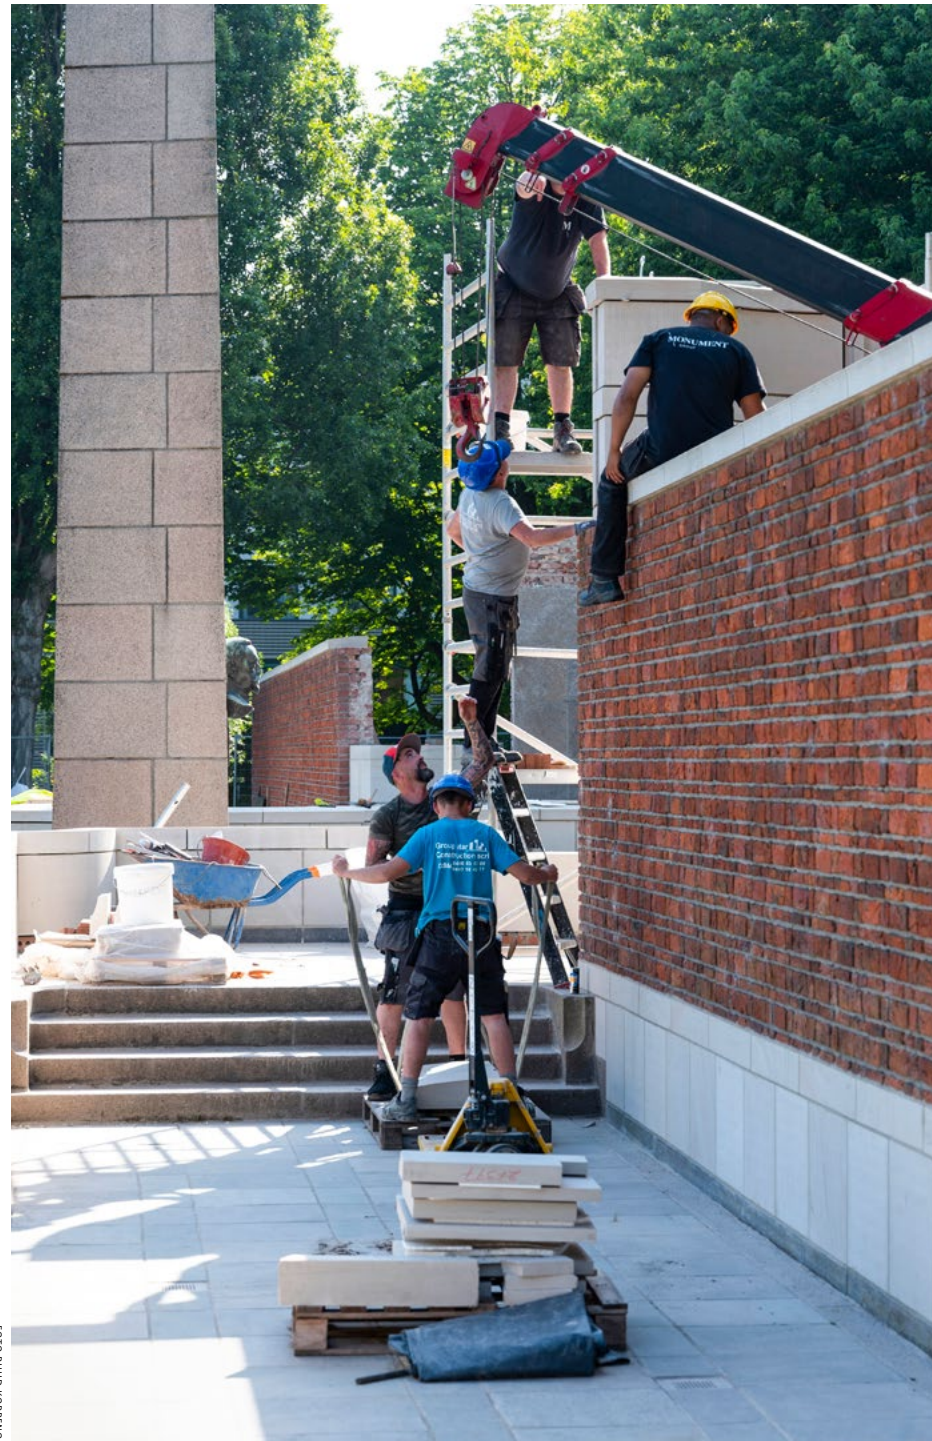
Tijdens de restauratie van het G.J. de Jongh-monument in Rotterdam is veel verse Neubrunner zandsteen gebruikt, net als bij de bouw in 1935

Nu streefde de gemeente naar een esthetisch samenhangend geheel, waarbij het monument niet volledig naar de oorspronkelijke toestand zou worden teruggebracht. Technisch stond bij de restauratie het tegengaan van ongewenst transport van water centraal. Daardoor kan de natuursteen voldoende drogen en wordt nieuwe schade zo veel mogelijk voorkomen. Om dit esthetische en technische resultaat te behalen is ten eerste de dertien millimeter diepe waterafstotende laag van alle platen en blok-

De oorzaken van indringing van vocht zijn op een vrijwel onzichtbare manier aangepakt. Zo is onder het één meter hoger gelegen maaiveld aan de achterkant van het monument tot de fundering een waterkerende laag van spuitbitumen aangebracht.

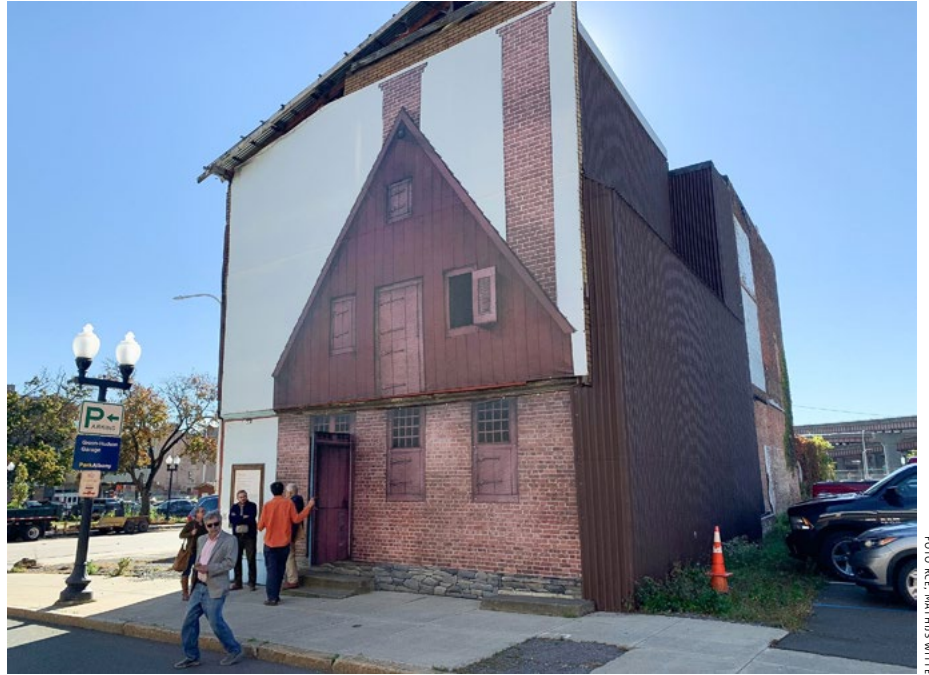
Over de voorgevel is een doek gespannen waarop het originele gebouw getekend is

De met verticale houten delen opgebouwde tuitgevel had vermoedelijk een gemetselde plint. In deze voorgevel zaten kloosterkozijnen, dus met een luik voor het onderste gedeelte, en een duodeur, waarvan je de bovenste helft afzonderlijk kon openen. Op zolderhoogte bevond zich een luik met het oog op de opslag van goederen. De vloeren bestonden uit houten delen. En in een grote ruimte waren twee schouwen met een houten lijst zonder zijvleugels gesitueerd. Een van deze typisch Nederlandse hangende schouwen is de enige originele in de Verenigde Staten. Om het huis beter bewoonbaar te maken werd het rond 1835 verbreed en opgehoogd. Bovendien is er achter een hoge bakstenen

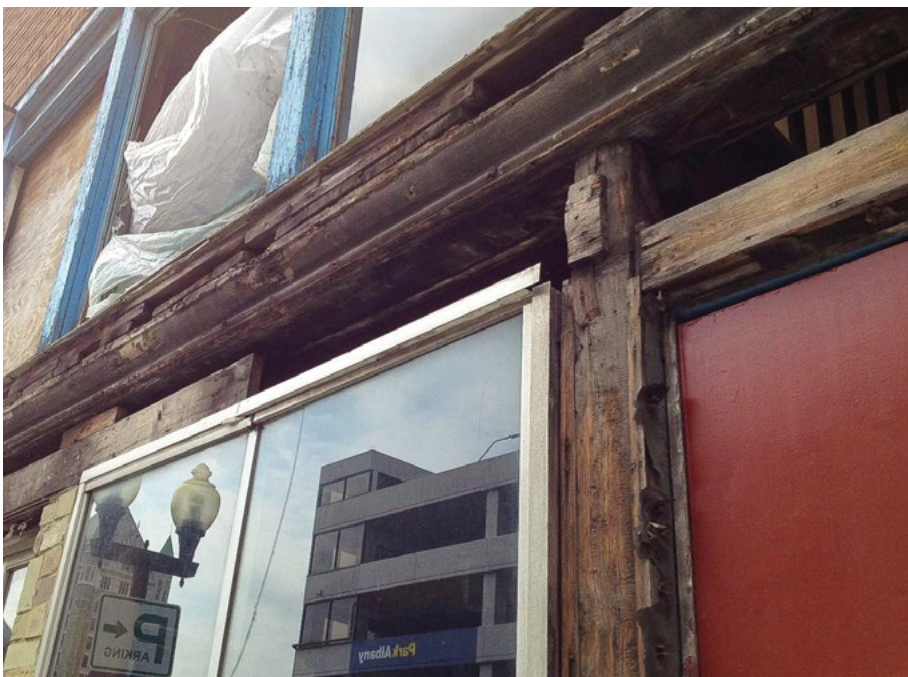
De authentieke puibalk is een belangrijk uitgangspunt voor de restauratie

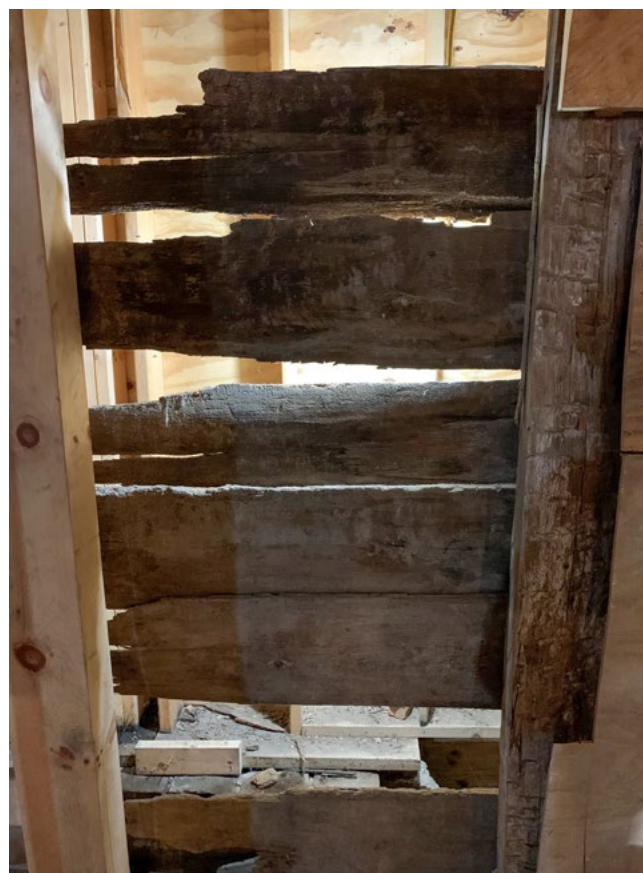
Enkele van de gepotdekselde houten planken waarmee het huis van origine bekleed was

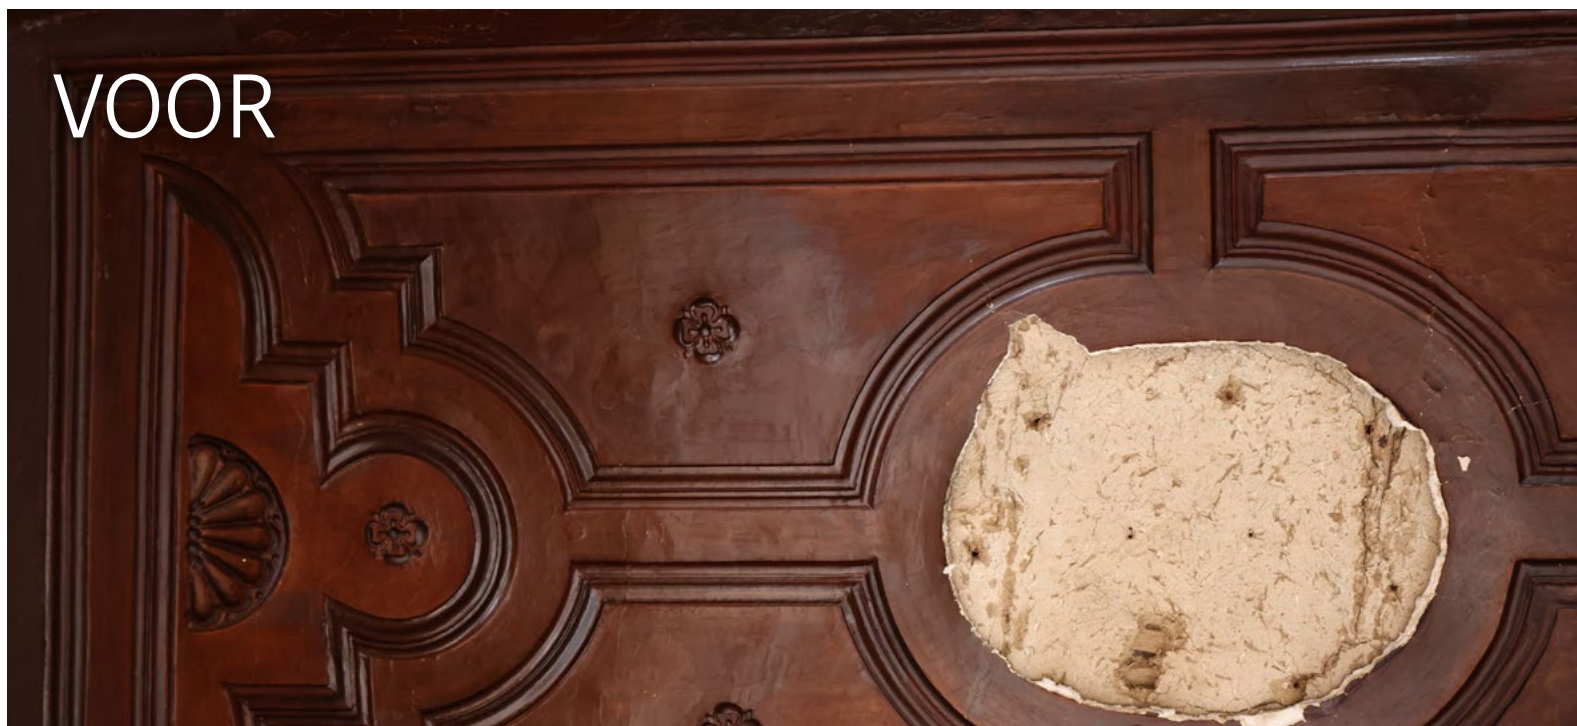
2022: Omdat de onderliggende kalkpleister los was gelaten, viel er in Zwolle een flink ornament uit een plafond van leemstuc

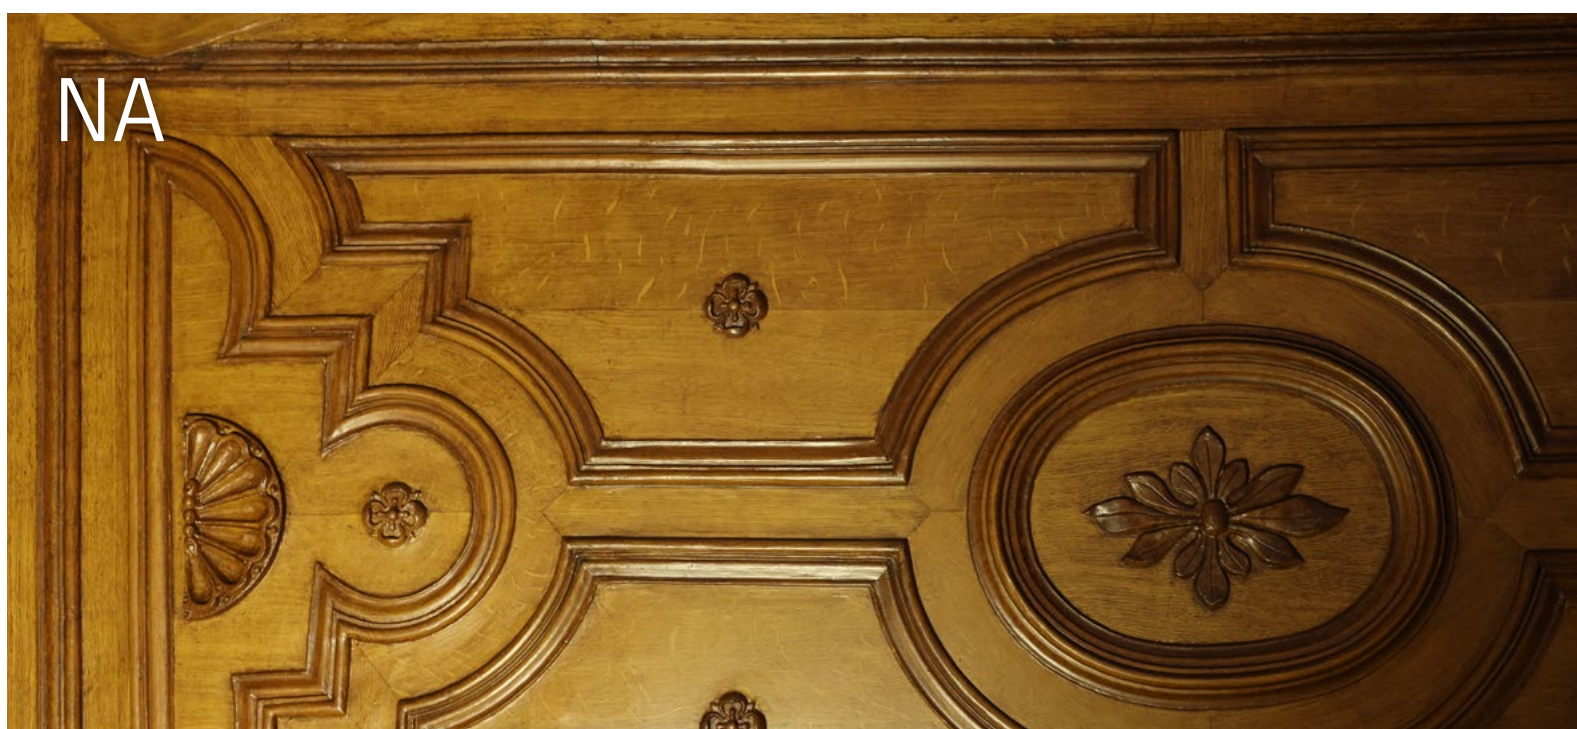
2023: Na een zorgvuldige restauratie en een nieuwe laag verf ziet het unieke plafond er weer prima uit
